Realizzazione del Nuovo Ospedale Unico della Penisola  
Sorrentina e della Costiera Amalfitana in via Mariano  
Lauro 28, Comune di Sant'Agnello (NA)  
CUP : D13D19000310003

PROGETTO ESECUTIVO

RELAZIONE RILIEVO GEOMECCANICO DELLE CAVITA'

**SORR21009 003 ET 1**

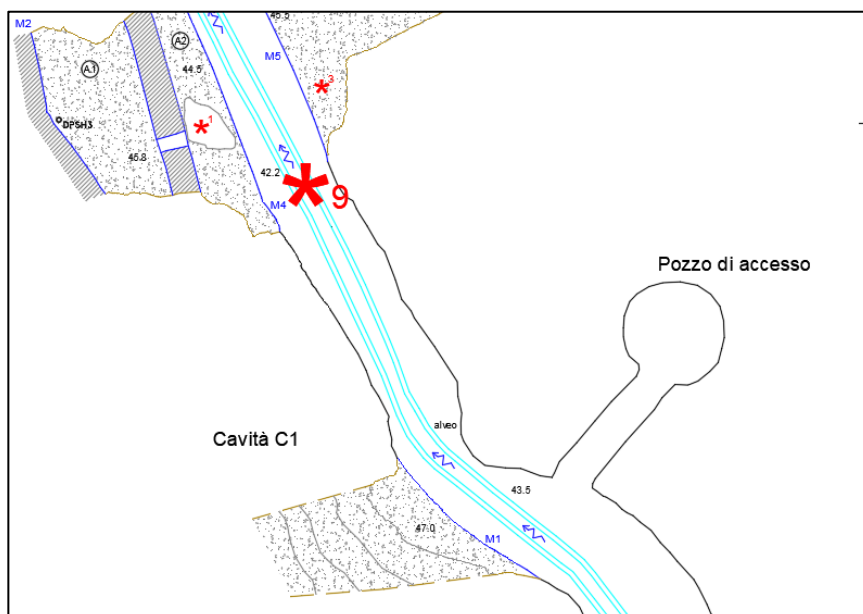
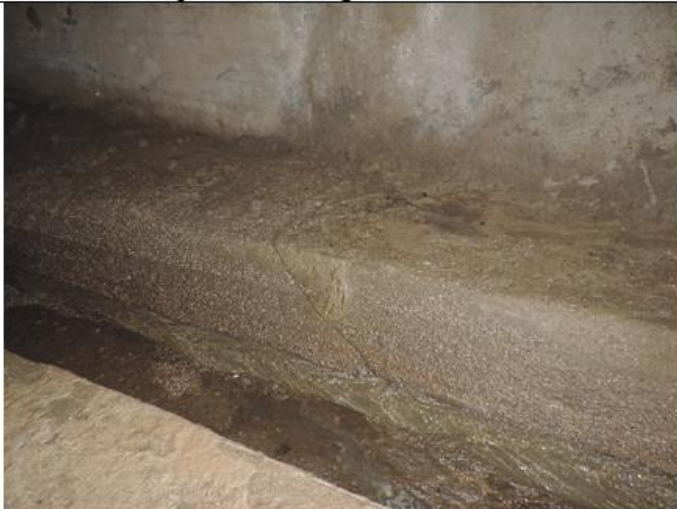
**Dissesto n.9 (lesione nel calcestruzzo del canale):**

| 9 – lesione nel calcestruzzo | | | | | | |
|---|---|---|--|---|---|---|
| Descrizione | lesione nel calcestruzzo in prossimità del gradino del canale di scorrimento | | | | | |

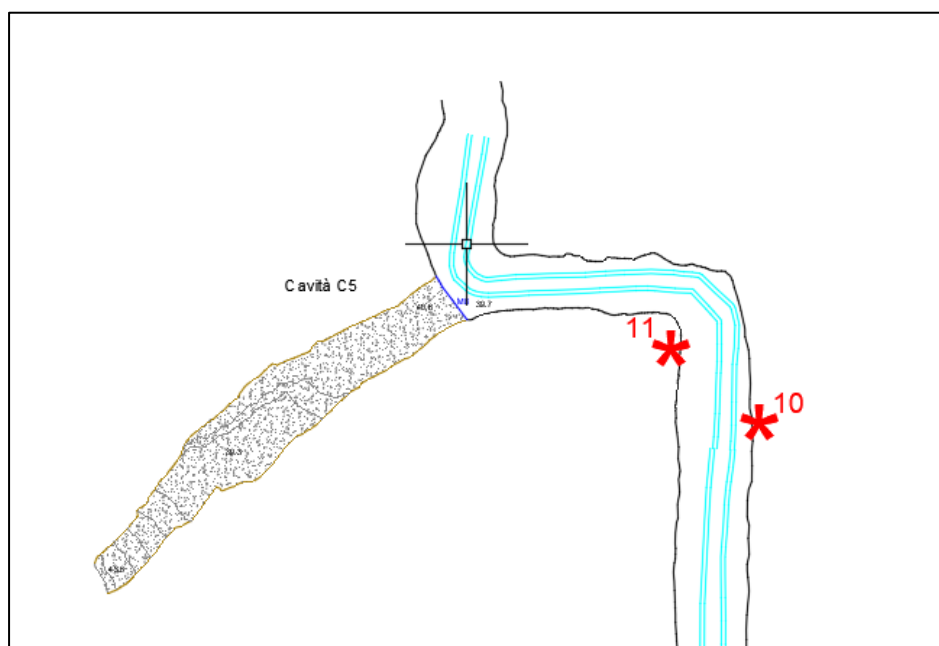
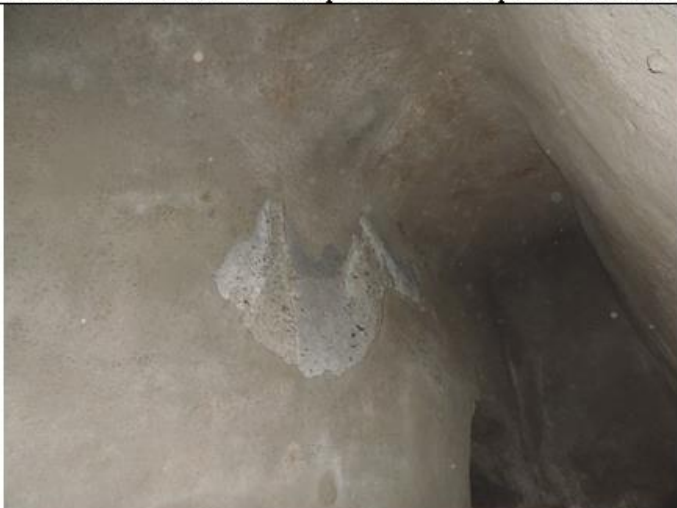
Dissesti n.10-11 (lesioni nel rivestimento delle pareti dell'alveo):

| 11 – lesione nel rivestimento della cavità | | | | | | | |
|---|---|---|--|---|---|---|--|
| Descrizione | distacco del materiale di rivestimento superficiale delle pareti del l'alveo | | | | | | |

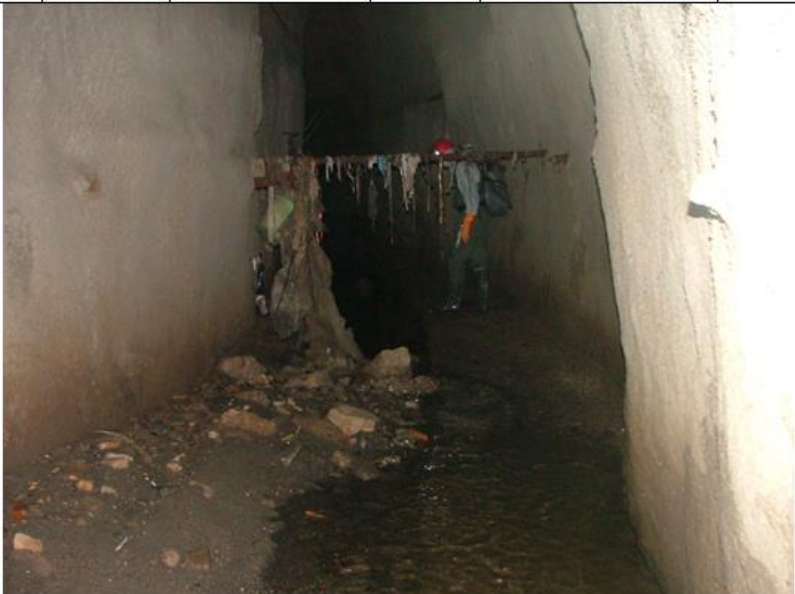
| Presenza di acqua | | | | | | | |
|---|---|---|---|---|--|---|--|
| <p>L'alveo è percorso dall'acqua di ruscellamento superficiale incanalata; la portata al momento dell'ispezione era qualche litro al secondo; si presuppone che aumenti in caso di piogge intense in quanto l'alveo drena l'acqua di ruscellamento naturale delle zone a monte di Sant'Agnello; non è stato possibile stimare una portata massima, ma lungo il percorso dell'alveo si nota la presenza di detriti portati ad un'altezza significativa a seguito di una elevata portata.</p> | | | | | | | |

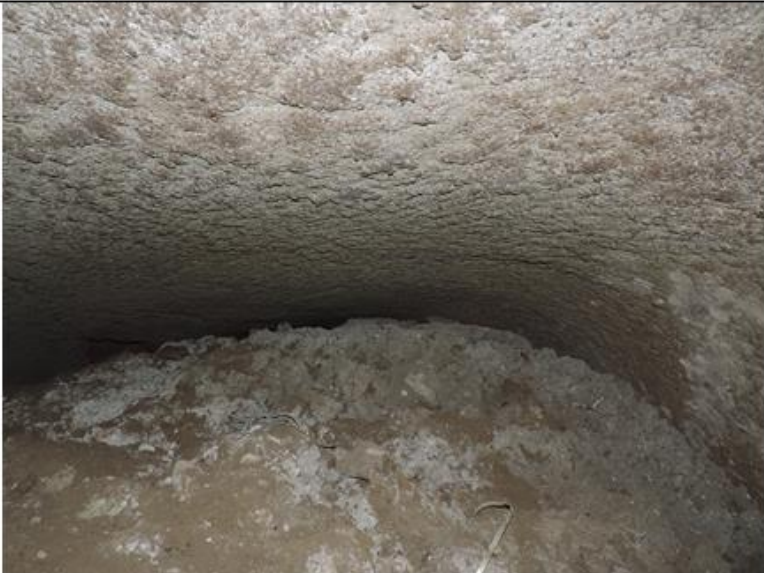
| <b>Descrizione</b> | l'ambiente si presenta riempito quasi completamente da detriti provenienti dagli ambienti di cava presenti oltre la parte terminale della cavità, che si dovrebbero sviluppare verso il vallone Croce, che rappresentano uno sversamento eseguito durante il riempimento del vallone. | | | | | | |
| Foto:<br>vista del pozzo di accesso<br>parzialmente occluso dai<br>detriti di scavo | | | | | | | |

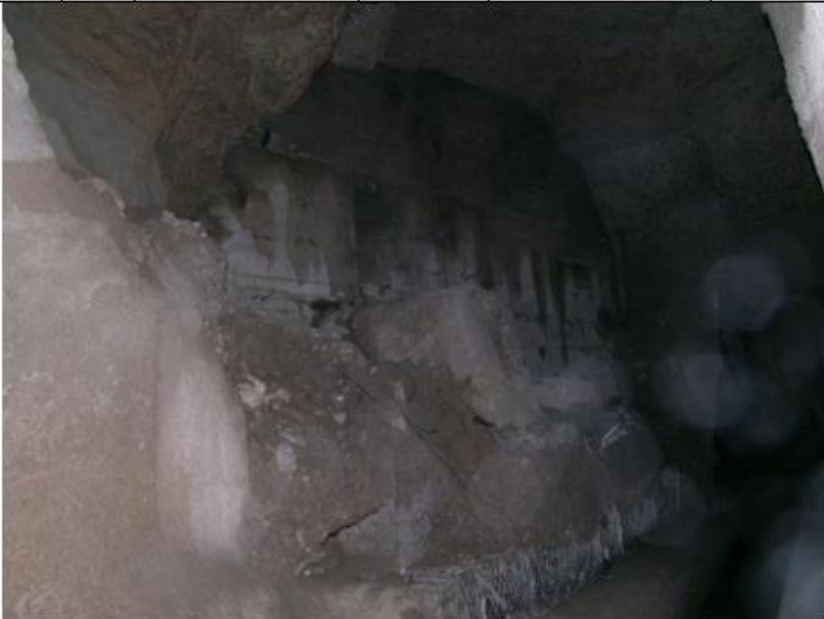
| Staticità ambiente A2 | | | | | | | |
|---|---|---|---|---|---|---|---|
| Foto:<br>blocco tufaceo coinvolto dal<br>passato sprofondamento ed<br>ancora visibile sul cumulo<br>detritico | | | | | | | |

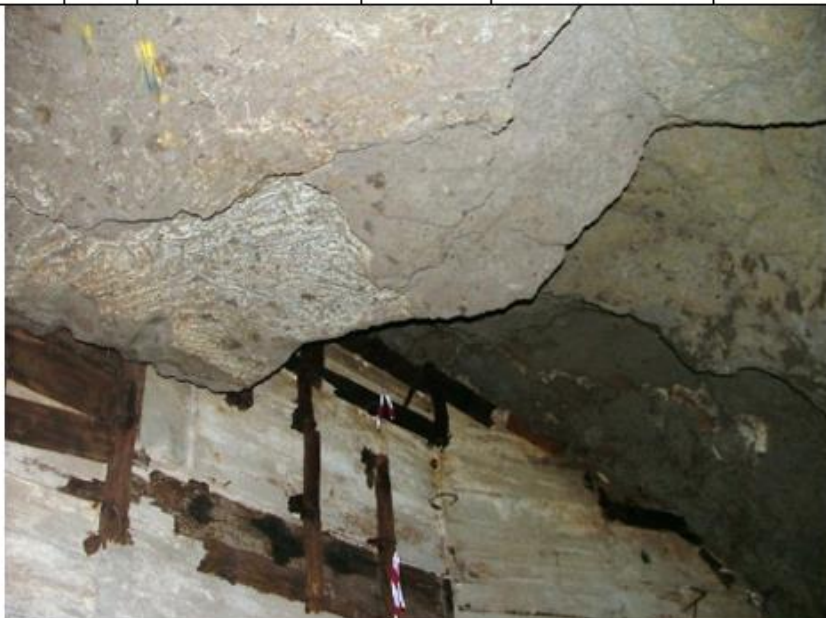
| Staticità ambiente A1 | | | | | | | |
|---|---|---|---|---|---|---|---|
| <p>Foto:<br/>particolare della volta<br/>dell'ambiente molto articolato<br/>per la presenza di frattura che<br/>hanno determinato nel passato<br/>il distacco di blocchi; visibile<br/>il muro in calcestruzzo di<br/>contenimento.</p> | | | | | | | |

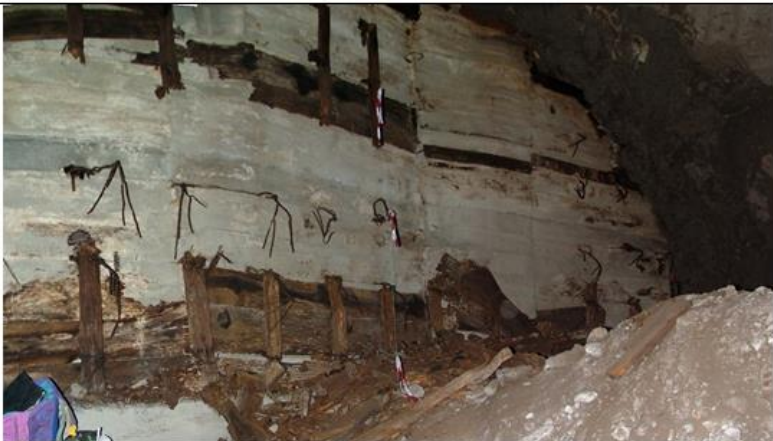
| Presenza di muri | | | | | | | |
|---|---|---|---|---|---|---|--|
| Descrizione | muro di chiusura completa della cavità | | | | | | |

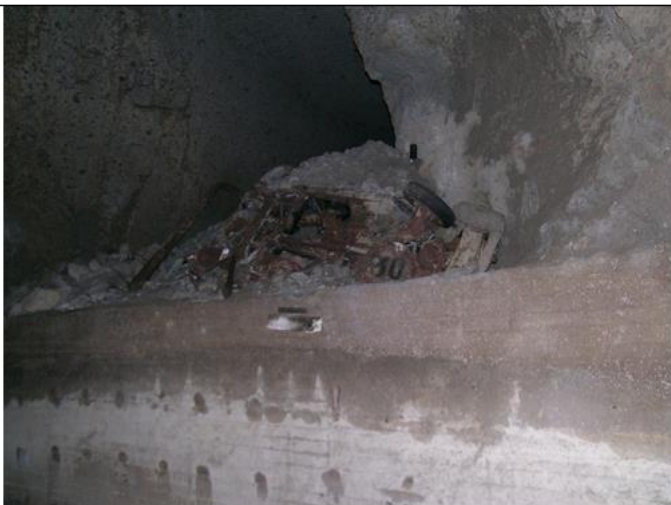
| Presenza di dissesti | | | | | | | |
|---|---|---|--|---|--|---|--|
| Descrizione | rottame di una macchina coinvolta dal passato sprofondamento | | | | | | |

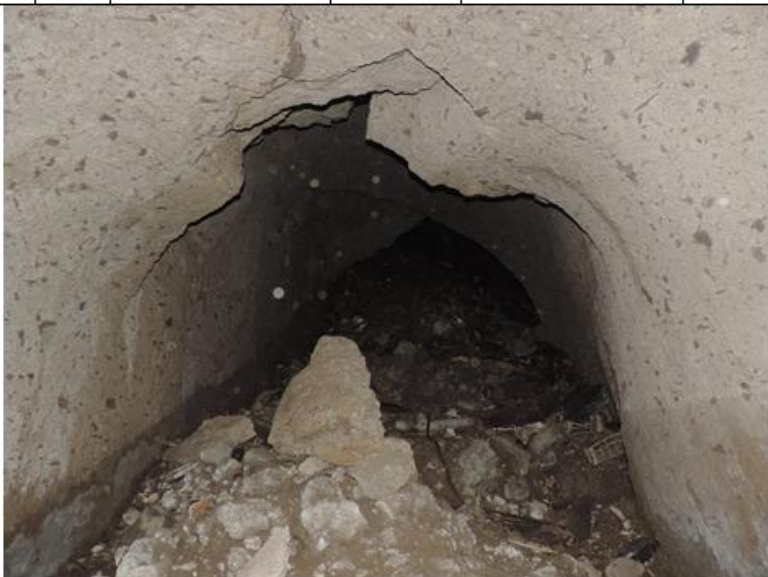
Questo settore della cavità C4 è costituito da un breve cunicolo di collegamento, lungo circa 10 metri, caratterizzato da alcune fratturazioni persistenti che hanno determinato distacchi in volta. Si può osservare a metà cunicolo, un blocco staccatosi dalla volta di volume circa 0,5 mc (indicato con il numero 6 in planimetria).

| Staticità | | | | | | | |
|---|---|---|---|---|---|---|---|
| Foto:<br>vista del cunicolo con dissesti<br>in calotta e blocco di crollo al<br>piede | | | | | | | |

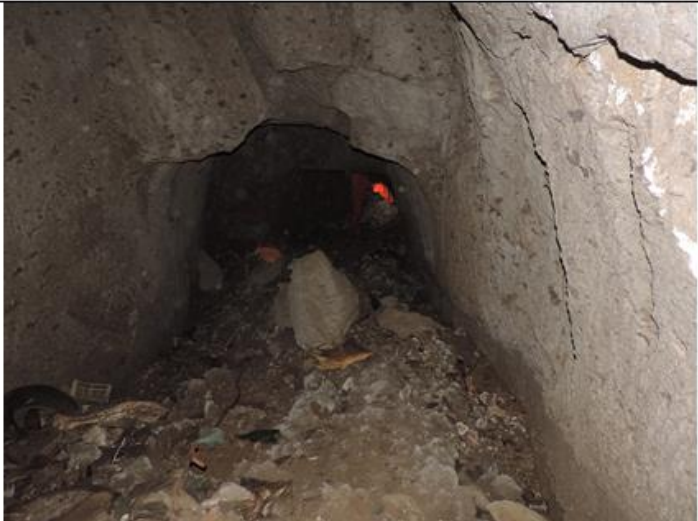
| Presenza di dissesti | | | | | | | |
|---|---|---|---|---|---|---|---|
| Descrizione | blocco crollato dalla volta con nicchia ancora ben visibile | | | | | | |

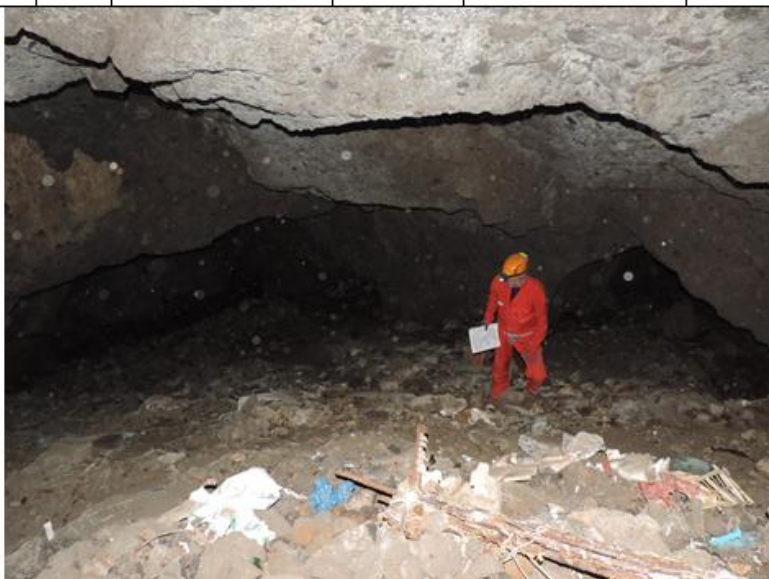
| Foto:<br>vista della galleria dal fondo<br>dove è presente lo sversamento<br>proveniente dal vallone<br>naturale. | | | | | | | |

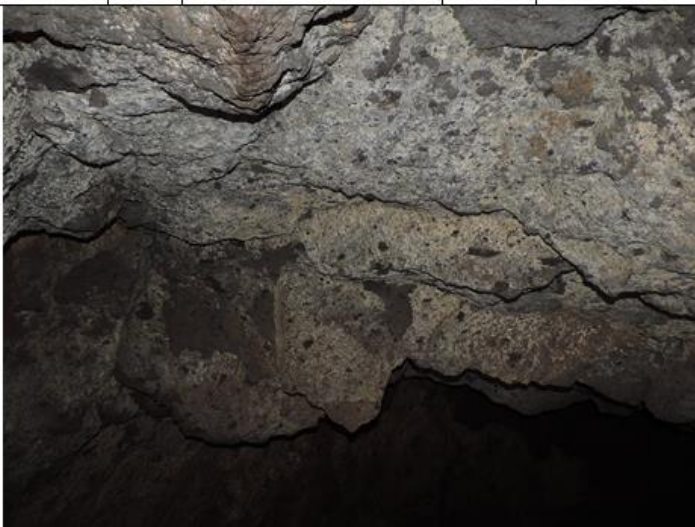
| 7 - zona di dissesto con distacchi di roccia tufacea in calotta | | | | | | | |

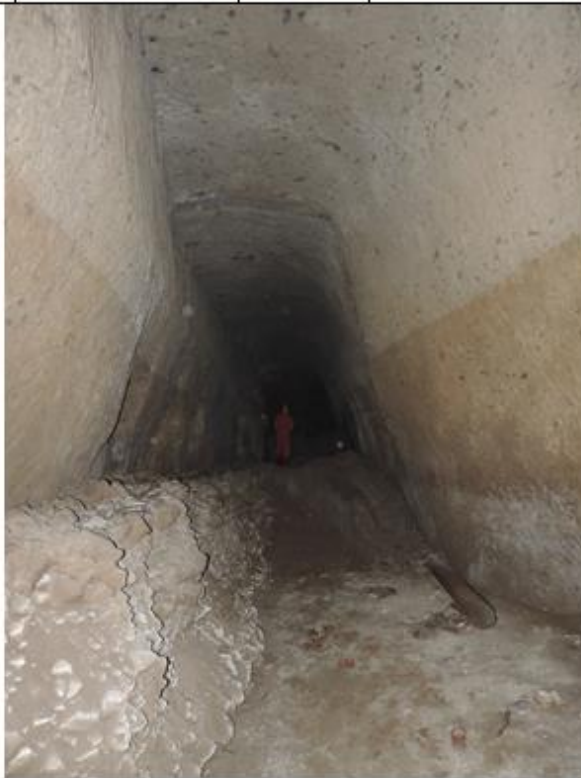
| Staticità | | | | | | | |
|---|---|---|---|---|---|---|---|
| Foto:<br>vista degli ambienti di cavità;<br>si nota il dislivello dovuto ai<br>lavori di scavo durante<br>l'attività di cava. | | | | | | | |
