Realizzazione del Nuovo Ospedale Unico della Penisola  
Sorrentina e della Costiera Amalfitana in via Mariano  
Lauro 28, Comune di Sant'Agnello (NA)  
CUP : D13D19000310003

PROGETTO ESECUTIVO

RELAZIONE RILIEVO GEOMECCANICO DELLE CAVITA'

**SORR21009 003 ET 1**

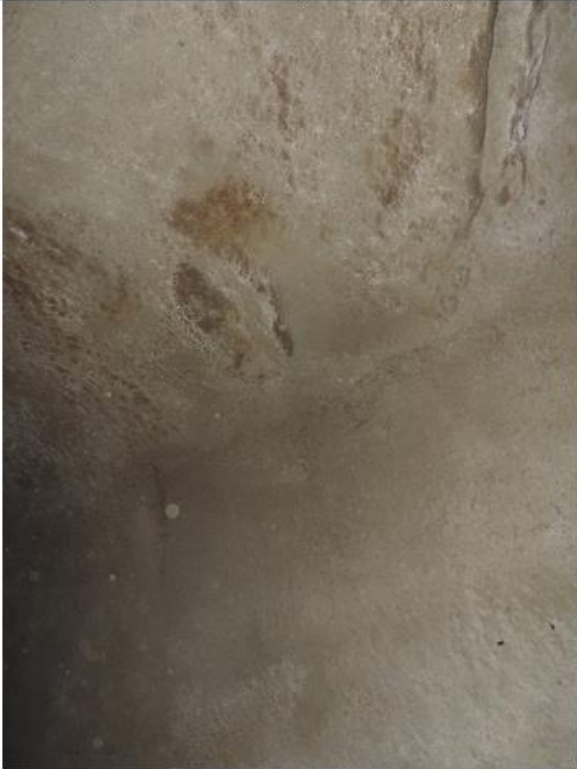
Tutto il tratto di alveo ispezionato è ricoperto da calcestruzzo ed è stato possibile soltanto intravedere qualche frattura isolata e serrata laddove la copertura di calcestruzzo era manchevole o malridotta.

| Staticità | | | | | | | |
|---|---|---|--|---|--|---|--|
| Singole | X | Multiple | | Lunghe | | Aperte | |

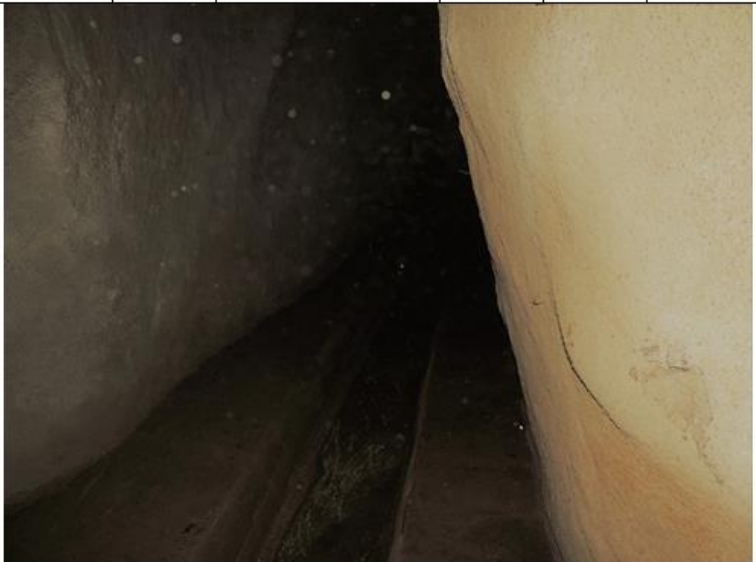
I dissesti all'interno dell'alveo sono diversi, principalmente dovuti all'azione di scalzamento dell'acqua sul rivestimento in calcestruzzo, del fondo dell'alveo ed alla presenza di detriti che potrebbero deviare il filo di scorrimento dell'acqua. Nel tratto ispezionato ed oggetto di rilievo non si segnalano situazioni di dissesto significative; quelle individuate sono comunque dettagliate di seguito.

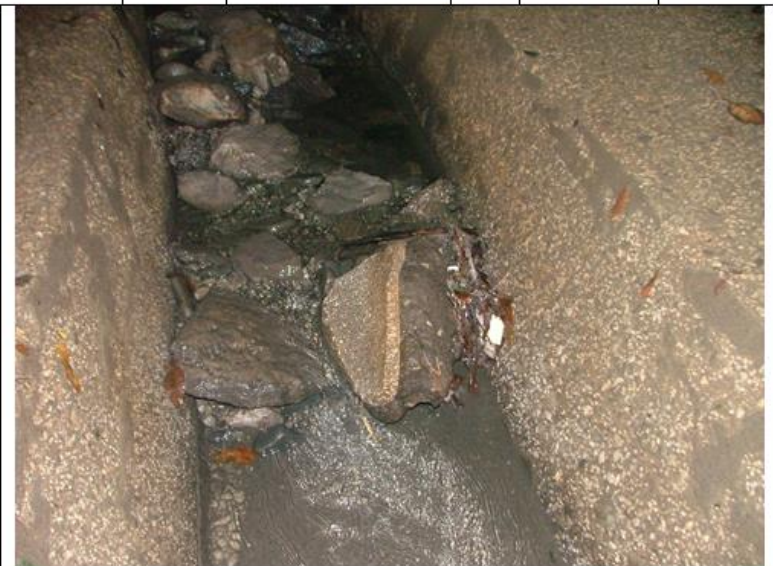
Il materiale rinvenuto lungo l'alveo è rappresentato da materiale di risulta, caduto oppure abbandonato in superficie nei corsi d'acqua naturali e trasportati all'interno dell'alveo, durante gli eventi di piena. Questo materiale potrebbe rappresentare un problema, in quanto in grado di ostruire o deviare il filo di scorrimento dell'acqua. Talvolta si ritrovano accumuli di materiale di risulta trasportati dall'acqua e brandelli di rivestimento dell'alveo, ma non sono state individuate situazioni di criticità associate alla presenza di tale materiale nel tratto di alveo ispezionato.

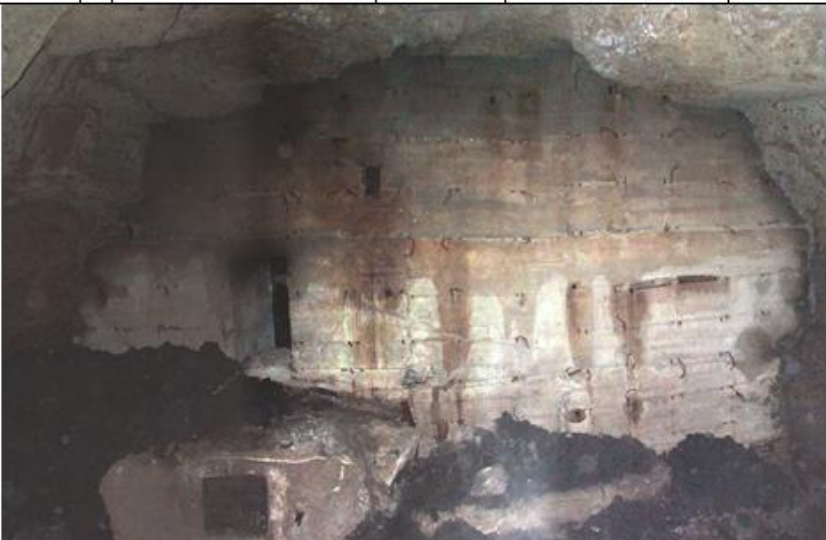
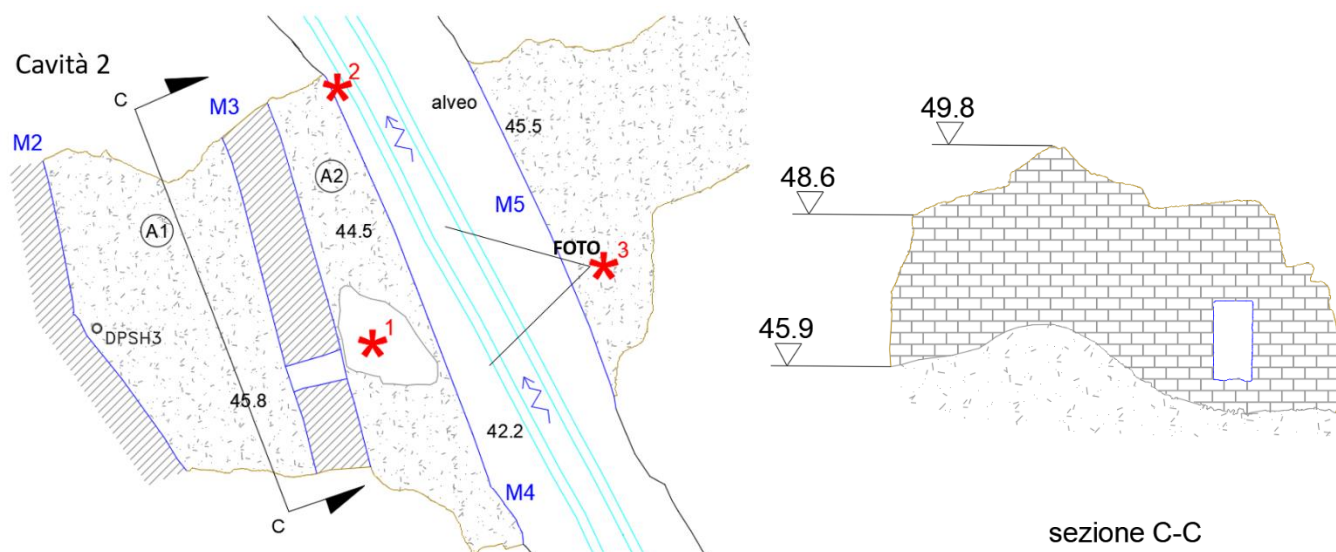
**Fig.3: cono ottico in pianta e sezione del muro M4.**

Crolli e distacchi nell'intero alveo sono rari; nel tratto ispezionato ed oggetto di rilievo non si segnalano crolli o distacchi; si segnala ovviamente lo sprofondamento verificatosi negli anni recenti in Viale dei Pini sul quale si è intervenuto con interventi di stabilizzazione tra cui i muri in cemento armato che caratterizzano la cavità C2 (foto seguente e planimetria e sezione successiva).

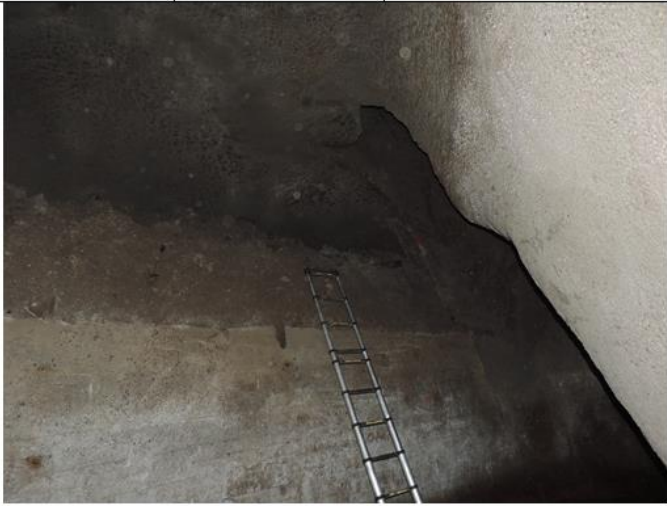
| Descrizione accesso | | | |
|---|---|---|---|
| Note | necessaria una scala per eseguire accesso | | |

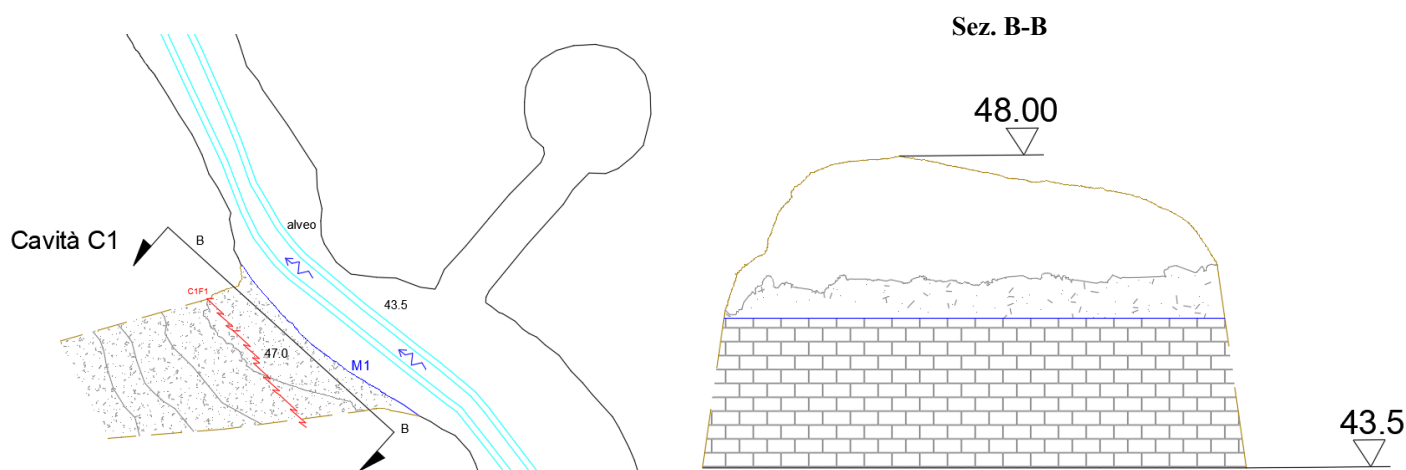
**Fig.7: Cavità C1 e sezione B-B.**

La cavità C1 è costituita da un solo ambiente, separato dall'alveo da un muro di chiusura alto circa 2 metri. In sommità l'ambiente si presenta largo circa 6 metri con altezza massima di 1,2 m, che tende a diminuire verso l'interno sia per l'abbassamento della volta sia per la presenza di un grosso cumulo di detrito che proviene dalla parte retrostante, presumibilmente da una delle cave presenti lungo il vallone principale. Non si segnalano dissesti in volta e dalle pareti ed è stata osservata la presenza di una sola frattura. Si fa presente, comunque, che la cavità è stata ispezionata per una parte molto ridotta a causa dell'impossibilità alla prosecuzione data la presenza di un grosso cumulo di detrito che impediva la prosecuzione. Lo stato di conservazione si presenta mediocre ma sembra avere una buona staticità.

L'ambiente si presenta riempito quasi completamente da detriti, provenienti dagli ambienti di cava presenti oltre la parte terminale della cavità. Tali ambienti sembrano svilupparsi verso il vallone Croce, da cui probabilmente provengono i detriti che rappresentano uno sversamento eseguito durante il riempimento del vallone.

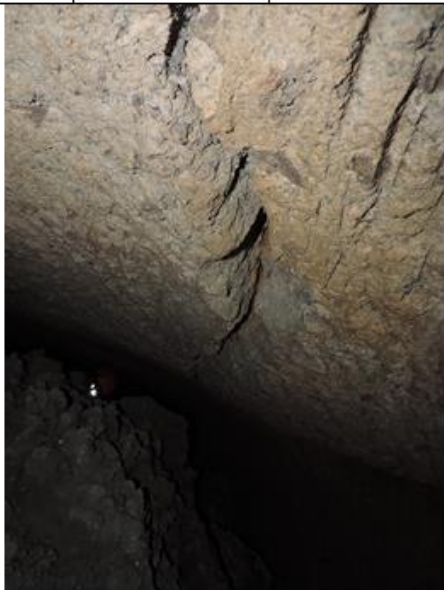
| Fratture e lesioni rilevate in cavità | | | | | | |
|---|---|---|---|---|---|---|
| C1 – F1 | | | | | | |

| Fratture e lesioni rilevate in cavità | | | | | | |
|---|---|---|---|---|---|---|
| frattura | immersione | 60°N | inclinazione | 55° | 5 metri | 60 mm |
| non visibili | 14-16 | | ondulata | | assente | assente |

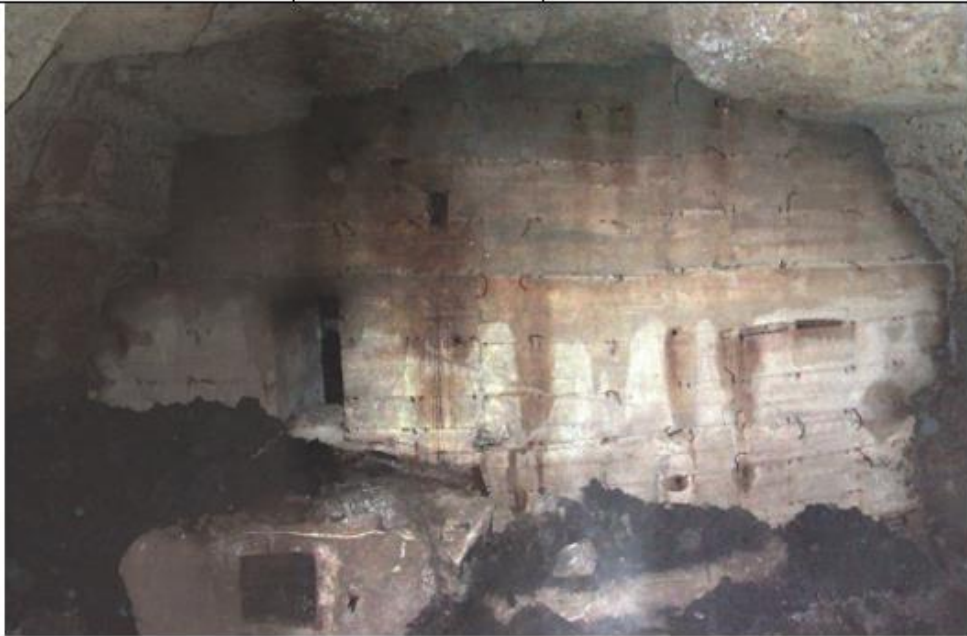
| Descrizione accesso | | | |
|---|---|---|---|
| Note | dislivello in salita verso l'accesso con passaggio attraverso il muro | | |

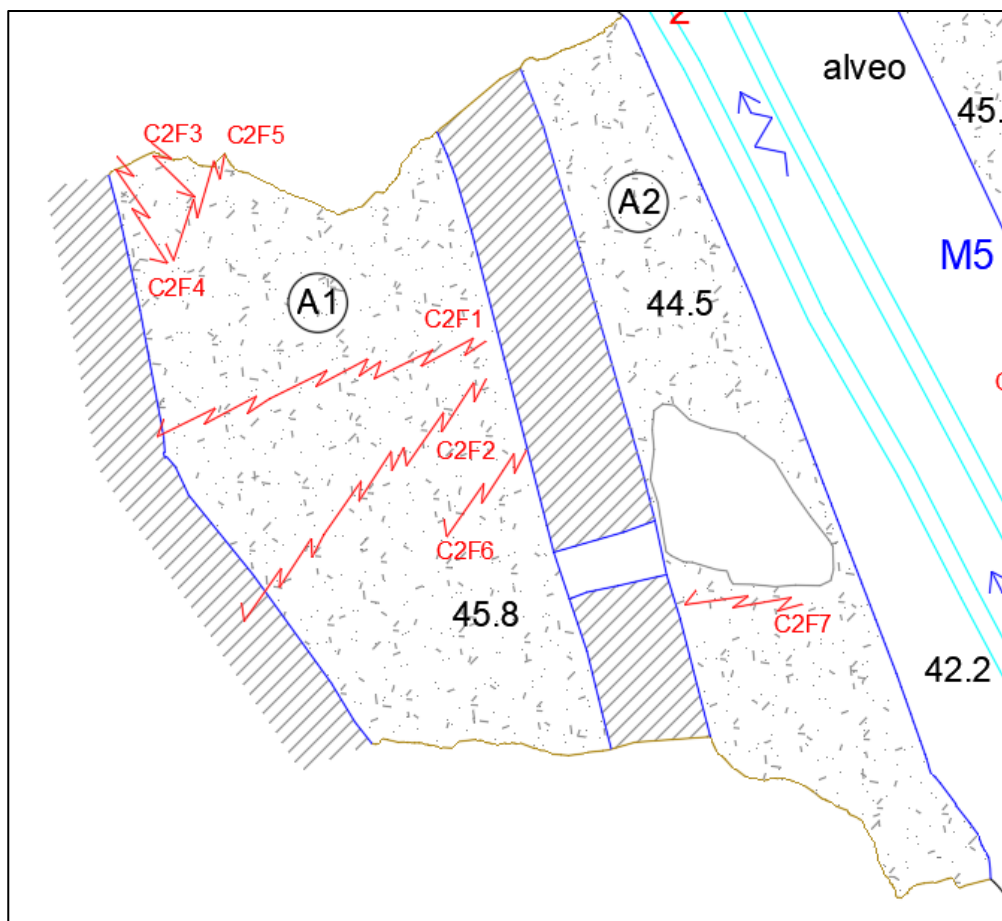
**Fig.9: Fratture della Cavità C2.**

Nonostante la presenza di un quadro fessurativo significativo non si segnalano dissesti gravi in volta e dalle pareti non si nota la presenza di grossi distacchi.

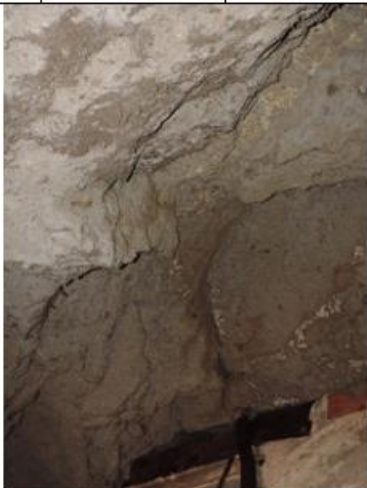
| Fratture e lesioni rilevate in cavità | | | | | | |
|---|---|---|---|---|---|---|
| non visibili | 12-14 | | ondulata | | assente | assente |

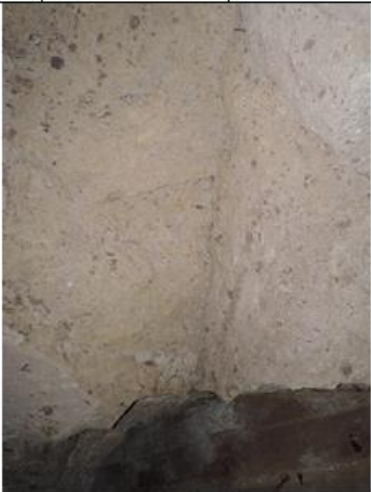
| C2 – F2 | | | | | | |

| C2 – F2 | | | | | | |
|---|---|---|---|---|---|---|
| non visibili | 12-14 | | ondulata | | assente | assente |

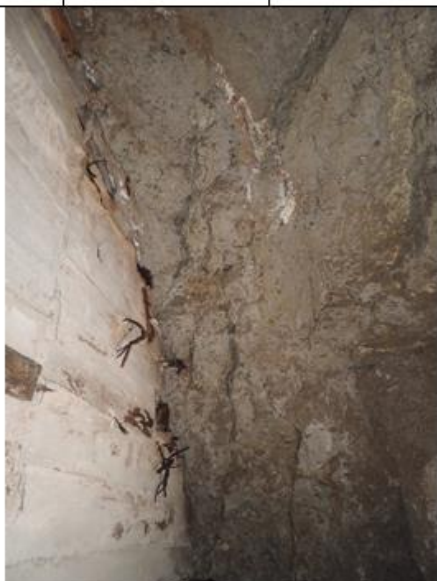
| Fratture e lesioni rilevate in cavità | | | | | | |
|---|---|---|---|---|---|---|
| discontinuità | 12-14 | | ondulata | | assente | assente |

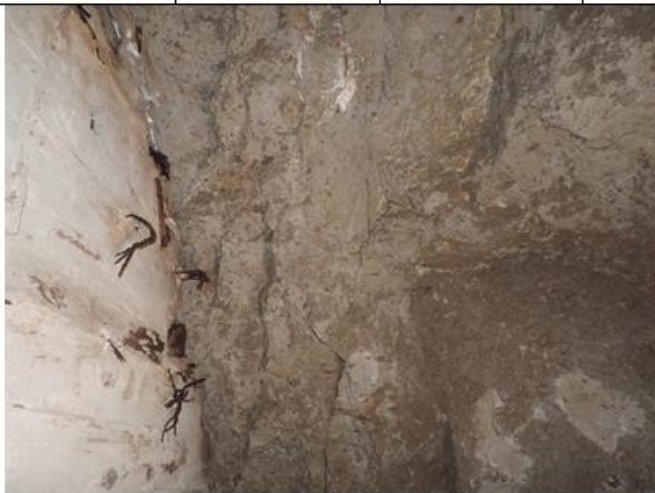
| C2 – F4 | | | | | | |

| C2 – F4 | | | | | | |
|---|---|---|---|---|---|---|
| discontinuità | 12-14 | | ondulata | | assente | assente |

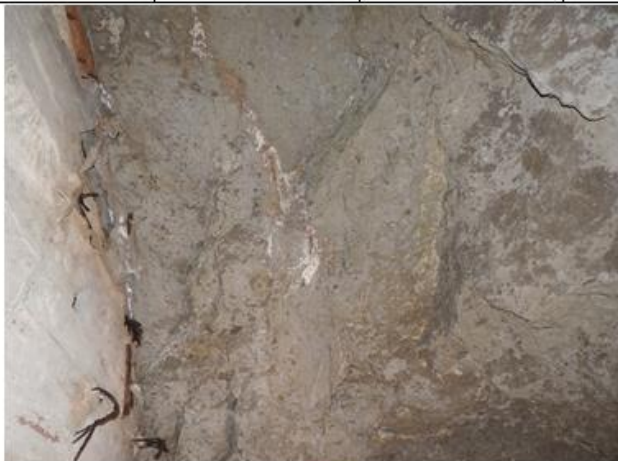
| Fratture e lesioni rilevate in cavità | | | | | | |
|---|---|---|---|---|---|---|
| discontinuità | 12-14 | | ondulata | | assente | assente |

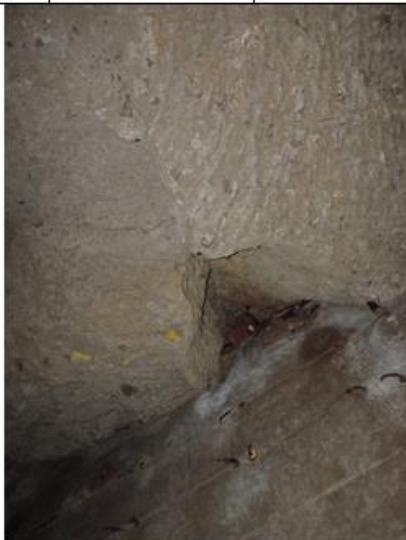
| C2 – F6 | | | | | | |

| C2 – F6 | | | | | | |
|---|---|---|---|---|---|---|
| discontinuità | 12-14 | | ondulata | | assente | assente |

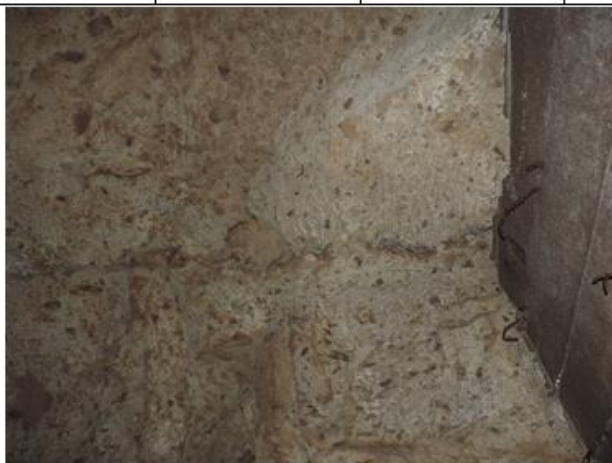
| Tipologia | Giacitura | | | | Lunghezza | Apertura |
|---|---|---|---|---|---|---|
| non visibile | 12-14 | | ondulata | assente | assente | |

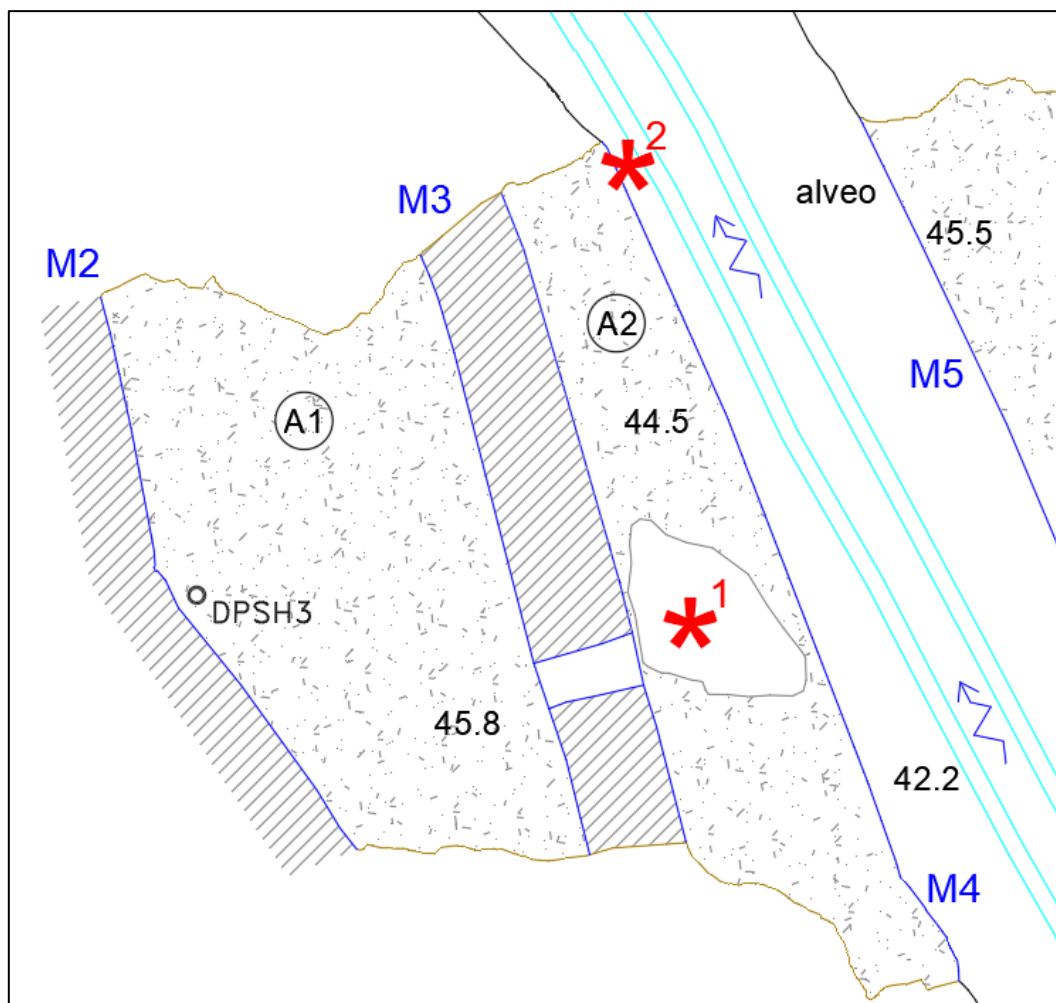
**Fig.10: ubicazione dei muri e dei dissesti nella cavità C2.**

Di seguito la descrizione dei muri rilevati nella cavità 2 (indicati con M2 e M3 e M4) e dei dissesti (indicati con numero progressivo 1 e 2), ubicati nella planimetria seguente:

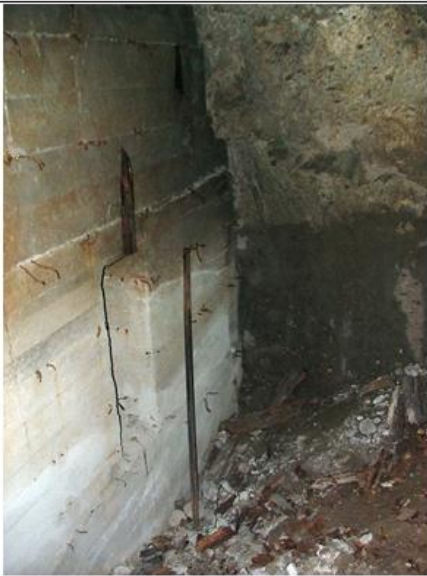
| M3 | | | | | | | |
|---|---|---|---|---|---|---|---|
| Descrizione | muro di chiusura con varco di passaggio ad altri ambienti della cavità | | | | | | |

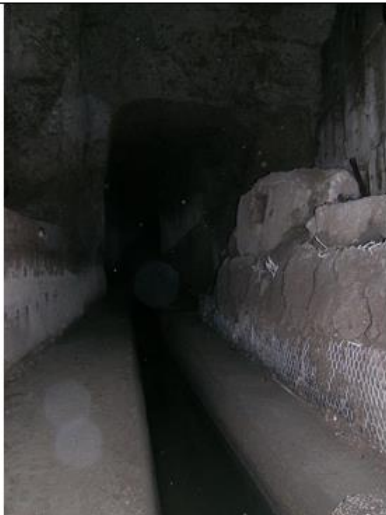
| Presenza di muri | | | | | | | |
|---|---|---|---|---|---|---|---|
| Descrizione | muro di parziale chiusura della cavità travolto dalla voragine | | | | | | |

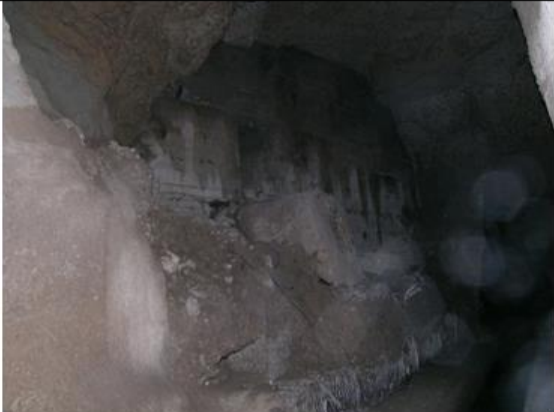
| Presenza di dissesti | | | | | | | |
|---|---|---|---|---|--|---|---|
| Descrizione | blocco tufaceo coinvolto dal passato sprofondamento | | | | | | |

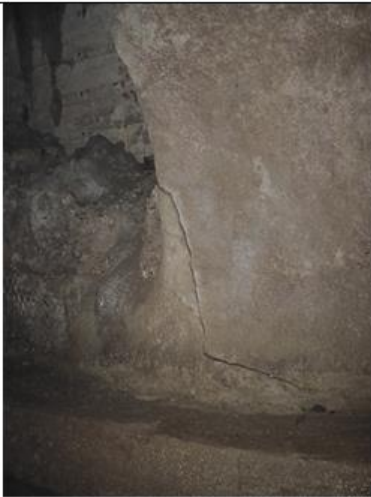
| 2 – blocco fratturato | | | | | | | |

| 2 – blocco fratturato | | | | | | | |
|---|---|---|--|---|--|---|---|
| Descrizione | blocco staccato al piede della parete ma non ancora crollato | | | | | | |

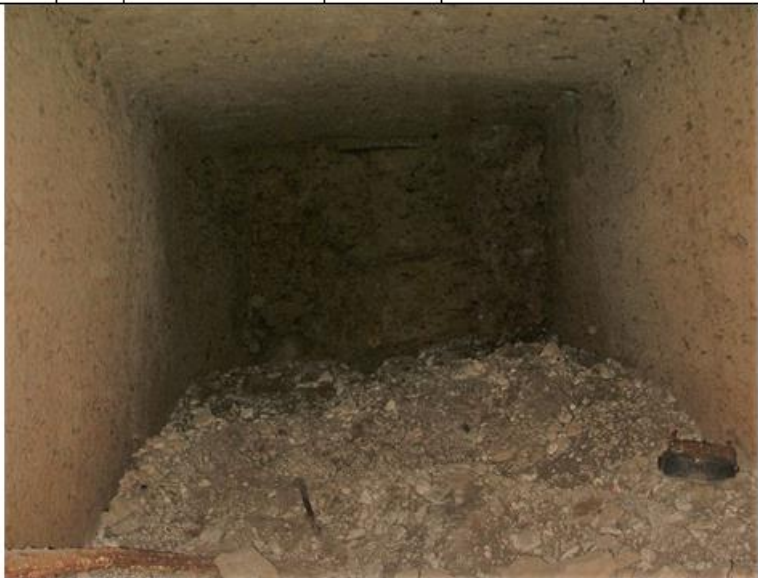
L'ambiente che costituisce la Cavità C3 si presenta molto regolare, con pendenza media in leggera salita; il fondo è costituito da detrito che però non ostruisce la cavità. Il termine è rappresentato da una parete di scavo in roccia naturale di tufo.

| Staticità | | | | | | | |
|---|---|---|---|---|---|---|---|
| Foto:<br>fondo della cavità con parete<br>di scavo in tufo | | | | | | | |

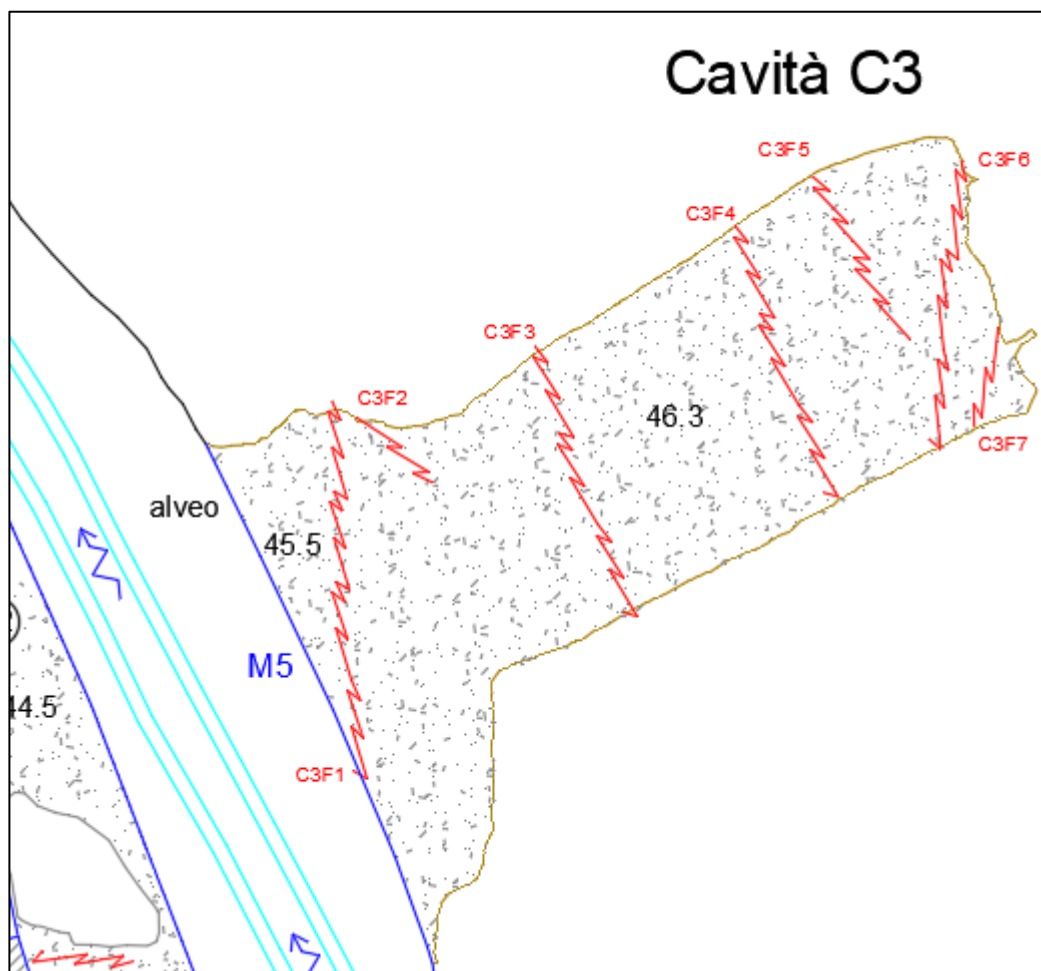
**Fig.10: Fratture della Cavità C3.**

Nonostante la presenza di un quadro fessurativo significativo non si segnalano dissesti in volta e dalle pareti, inoltre non si nota la presenza di blocchi crollati.

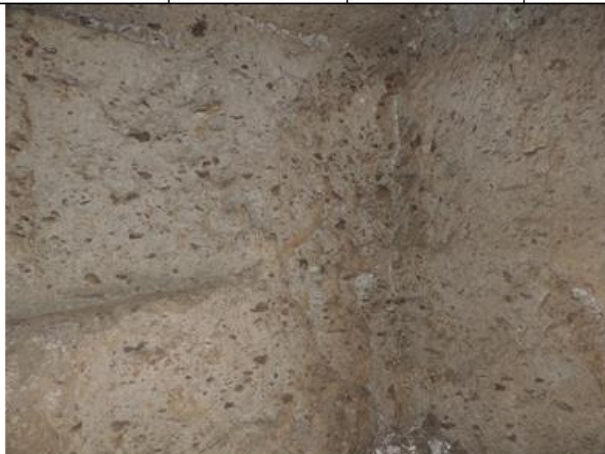
| Fratture e lesioni rilevate in cavità | | | | | | |
|---|---|---|---|---|---|---|
| non visibili | 14-16 | | ondulata | | assente | assente |

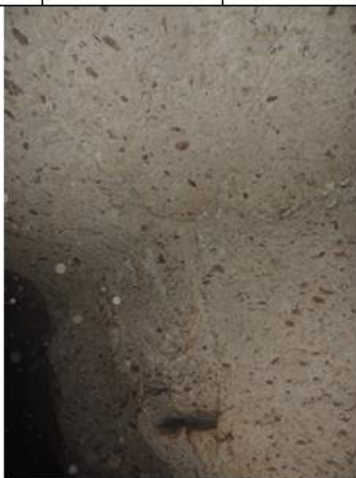
| C3 – F2 | | | | | | |

| C3 – F2 | | | | | | |
|---|---|---|---|---|---|---|
| non visibili | 14-16 | | ondulata | | assente | assente |

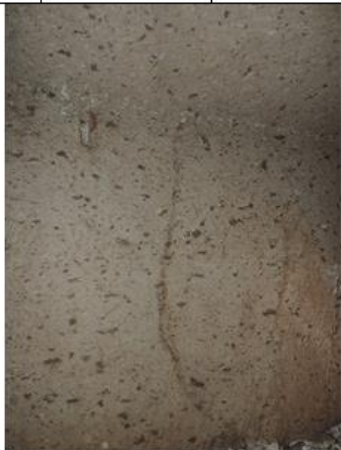
| Fratture e lesioni rilevate in cavità | | | | | | |
|---|---|---|---|---|---|---|
| non visibili | 12-14 | | ondulata | | assente | assente |

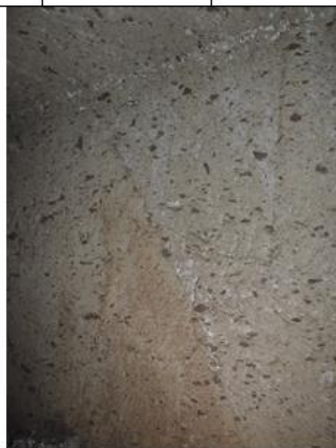
| C3 – F4 | | | | | | |

| C3 – F4 | | | | | | |
|---|---|---|---|---|---|---|
| non visibili | 12-14 | | planare | | assente | assente |

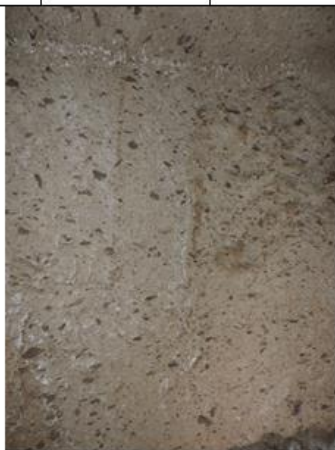
| Fratture e lesioni rilevate in cavità | | | | | | |
|---|---|---|---|---|---|---|
| roccia | 12-14 | | ondulata | | assente | assente |

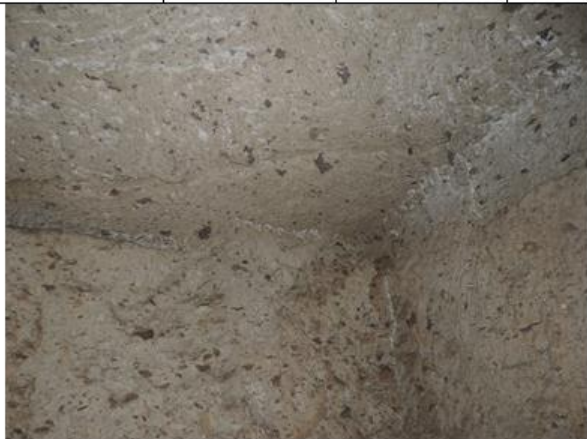
| Fratture e lesioni rilevate in cavità | | | | | | |
|---|---|---|---|---|---|---|
| C3 – F7 | | | | | | |

| Fratture e lesioni rilevate in cavità | | | | | | |
|---|---|---|---|---|---|---|
| Tipologia | Giacitura | | | | Lunghezza | Apertura |
| frattura | immersione | 130°N | inclinazione | 75° | 4 metri | 30 mm |
| Terminazioni | Rugosità (scala barton) | | Forma | | Riempimento | Acqua |
| discontinuità | 14-16 | | ondulata | | assente | assente |

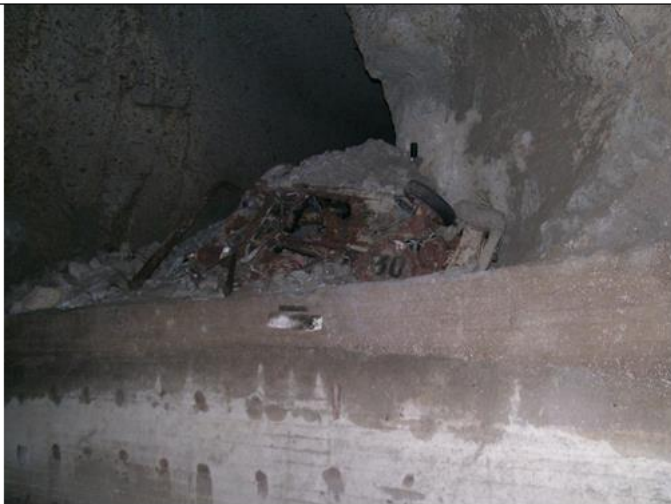
| Presenza di muri | | | | | | | |
|---|---|---|---|---|---|---|---|
| M5 | | | | | | | |

| Presenza di muri | | | | | | | |
|---|---|---|---|---|---|---|---|
| Materiale | | Stato | | Apertura | | Passaggio | |
| Calcestruzzo | X | Integro | X | Finestra | | Cavità | X |
| Gabbionata | | Dissestato | | Ciglio | X | Altri ambienti | |
| Descrizione | muro di parziale chiusura della cavità | | | | | | |

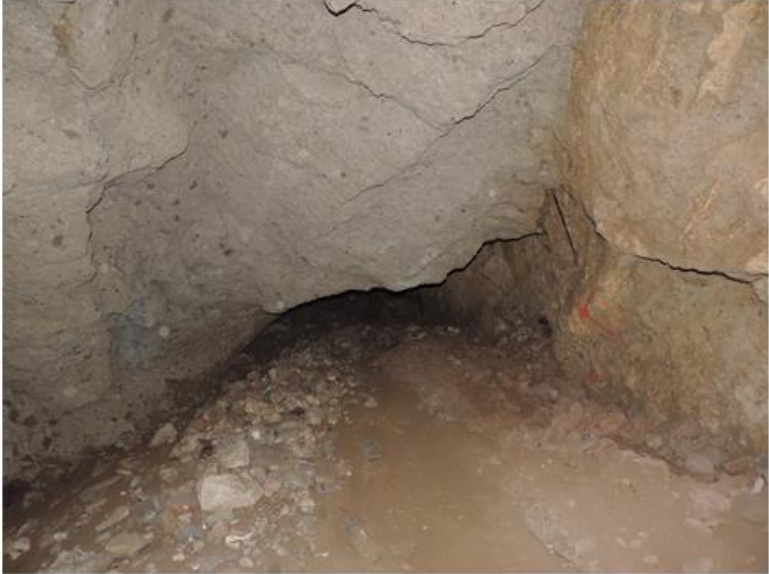
| Distacco | | Cedimento | | Pareti | | Volta | X |
| Terreno | X | Crolli | X | Spigoli vivi | X | Sciolto | X |
| Foto:<br>vista del pozzo di accesso<br>parzialmente occluso dai<br>detriti di scavo | | | | | | | |

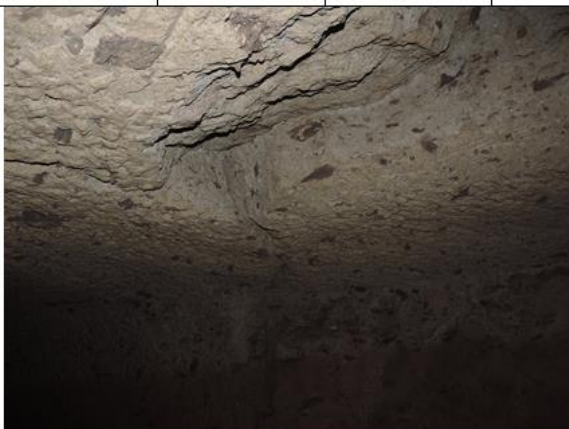
| Fratture e lesioni rilevate in cavità | | | | | | |
|---|---|---|---|---|---|---|
| C4 – F1 | | | | | | |

| Fratture e lesioni rilevate in cavità | | | | | | |
|---|---|---|---|---|---|---|
| Tipologia | Giacitura | | | | Lunghezza | Apertura |
| frattura | immersione | 60°N | inclinazione | 75° | 6 metri | 3 mm |
| Terminazioni | Rugosità (scala barton) | | Forma | | Riempimento | Acqua |
| non visibili | 10-12 | | ondulata | | assente | assente |

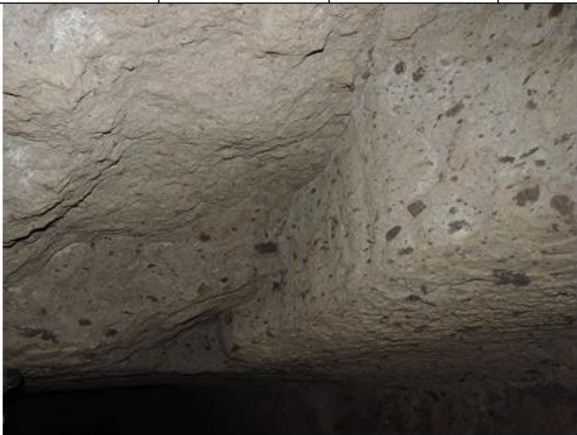
| C4 – F2 | | | | | | |

| C4 – F2 | | | | | | |
|---|---|---|---|---|---|---|
| Tipologia | Giacitura | | | | Lunghezza | Apertura |
| frattura | immersione | 340°N | inclinazione | 85° | 4 metri | 10 mm |
| Terminazioni | Rugosità (scala barton) | | Forma | | Riempimento | Acqua |
| discontinuità | 12-14 | | ondulata | | assente | assente |

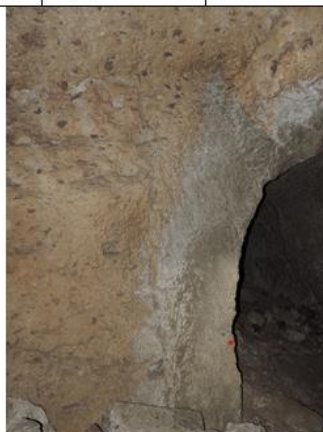
| Fratture e lesioni rilevate in cavità | | | | | | |
|---|---|---|---|---|---|---|
| C4 – F3 | | | | | | |

| Fratture e lesioni rilevate in cavità | | | | | | |
|---|---|---|---|---|---|---|
| Tipologia | Giacitura | | | | Lunghezza | Apertura |
| frattura | immersione | 235°N | inclinazione | 75° | 6 metri | 10 mm |
| Terminazioni | Rugosità (scala barton) | | Forma | Riempimento | Acqua | |
| non visibili | 14-16 | | ondulata | assente | assente | |

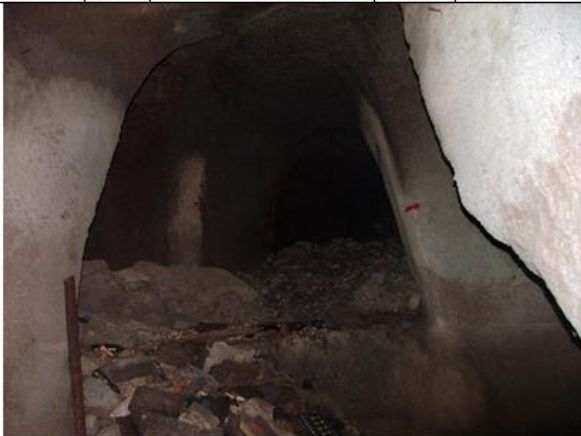
| Presenza di muri | | | | | | |
|---|---|---|---|---|---|---|
| M6 | | | | | | |

Il muro indicato con la sigla M6, di accesso all'ambiente A1 è un muro di parziale chiusura della cavità, costituito da una fila di gabbioni.

| Presenza di muri | | | | | | |
|---|---|---|---|---|---|---|
| Materiale | Stato | | Apertura | | Passaggio | |
| Calcestruzzo | Integro | | Finestra | | Cavità | X |
| Gabbionata | X | Dissestato | X | Ciglio | X | Altri ambienti |

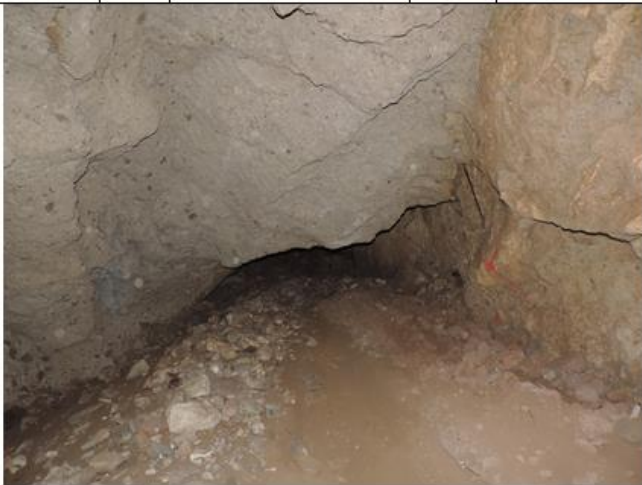
| Presenza di dissesti | | | | | | | |
|---|---|---|---|---|---|---|---|
| 4 – zona di dissesto con distacchi di roccia tufacea in calotta | | | | | | | |

Nell'ambiente A1 è presente una zona di dissesto (n.4 in planimetria) con distacchi corticali di roccia tufacea in calotta, nella parte terminale alta della galleria.

| Presenza di dissesti | | | | | | | |
|---|---|---|---|---|---|---|---|
| Crollo | | Nicchia | | Distacco | | Materiale | |
| Isolato | | Presente | X | Pareti | | Litoide | X |
| Esteso | X | Assente | | Calotta | X | Sciolto | |

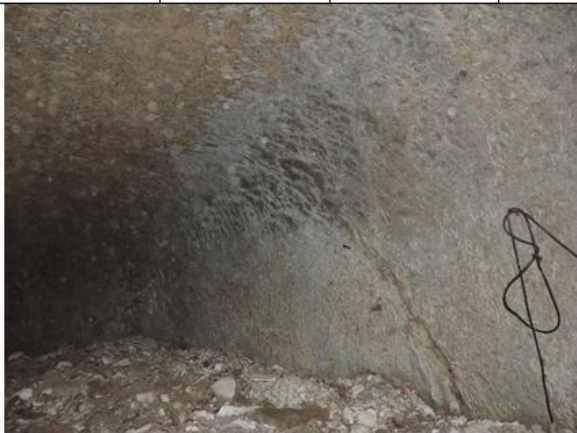
| C4 – F5 | | | | | | |

| C4 – F5 | | | | | | |
|---|---|---|---|---|---|---|
| Terminazioni | Rugosità (scala barton) | | Forma | | Riempimento | Acqua |
| discontinuità | 10-12 | | ondulata | | assente | assente |

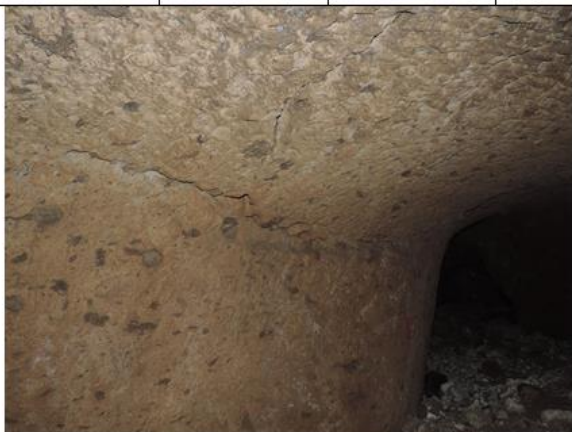
| C4 – F6 | | | | | | |

| C4 – F6 | | | | | | |
|---|---|---|---|---|---|---|
| Terminazioni | Rugosità (scala barton) | | Forma | Riempimento | Acqua | |
| roccia | 10-12 | | ondulata | assente | assente | |

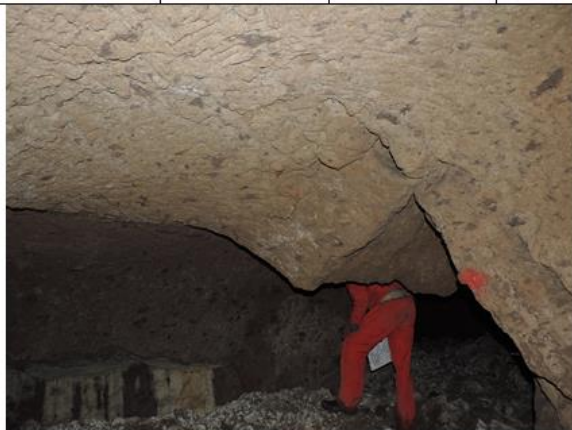
| C4 – F7 | | | | | | |

| C4 – F7 | | | | | | |
|---|---|---|---|---|---|---|
| Terminazioni | Rugosità (scala barton) | | Forma | Riempimento | Acqua | |
| discontinuità | 10-12 | | ondulata | assente | assente | |

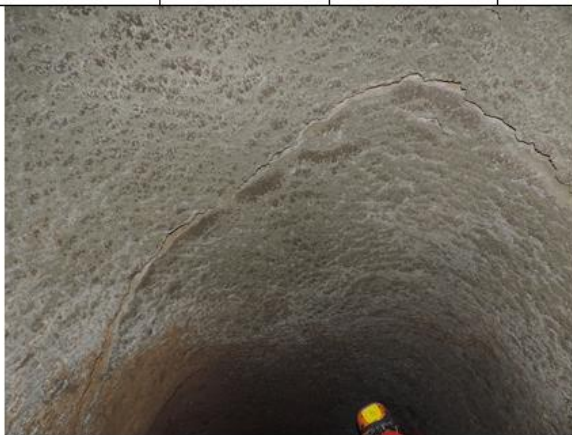
| C4 – F8 | | | | | | |

| C4 – F8 | | | | | | |
|---|---|---|---|---|---|---|
| Terminazioni | Rugosità (scala barton) | | Forma | | Riempimento | Acqua |
| roccia | 10-12 | | ondulata | | assente | assente |

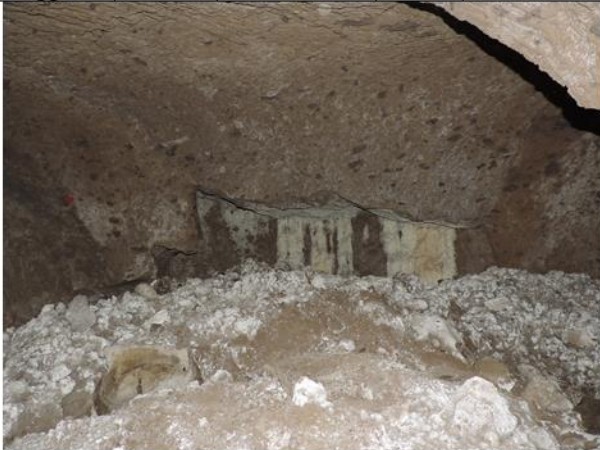
| Presenza di acqua | | | | | | |
|---|---|---|--|---|---|---|
| 8 – percolazione di acqua | | | | | | |

Il muro indicato con la sigla M6, di accesso all'ambiente A2 è lo stesso muro di parziale chiusura della cavità, indicato nell'ambiente A1, costituito da una fila di gabbioni. Per la scheda si faccia riferimento a quella dell'ambiente A1 della cavità C4. Riguardo i dissesti, in questo tratto di cunicolo, al momento del rilievo non sono evidenti dissesti rilevanti. Da segnalare è una concrezione calcarea, dovuta a percolazione di acqua lungo la parete tufacea, indicata in planimetria con il numero 8 e visibile nella scheda seguente:

| Presenza di acqua | | | | | | |
|---|---|---|--|---|---|---|
| Presenza | | Passaggio | | Percolazione | X | Sversamento |

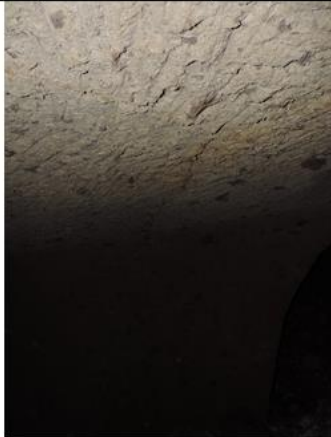
| C4 – F10 | | | | | | |

| C4 – F10 | | | | | | |
|---|---|---|---|---|---|---|
| Terminazioni | Rugosità (scala <u>barton</u> ) | | | Forma | Riempimento | Acqua |
| discontinuità | 14-16 | | | ondulata | assente | assente |

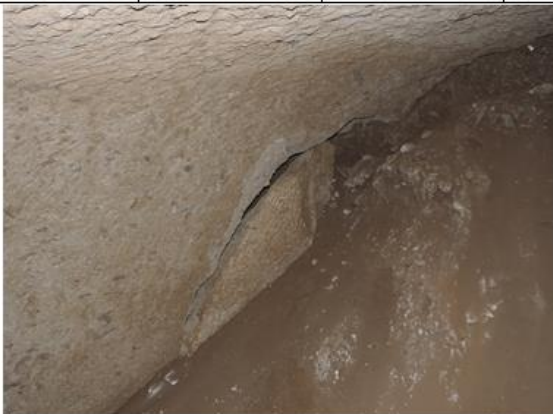
| C4 – F11 | | | | | | |

| C4 – F11 | | | | | | |
|---|---|---|---|---|---|---|
| Terminazioni | Rugosità (scala <u>barton</u> ) | | Forma | | Riempimento | Acqua |
| discontinuità | 12-14 | | ondulata | | assente | assente |

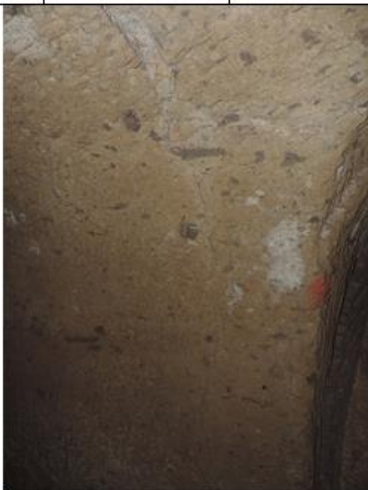
| C4 – F12 | | | | | | |

| C4 – F12 | | | | | | |
|---|---|---|---|---|---|---|
| Terminazioni | Rugosità (scala <u>barton</u> ) | | Forma | | Riempimento | Acqua |
| non visibili | 12-14 | | planare | | assente | assente |

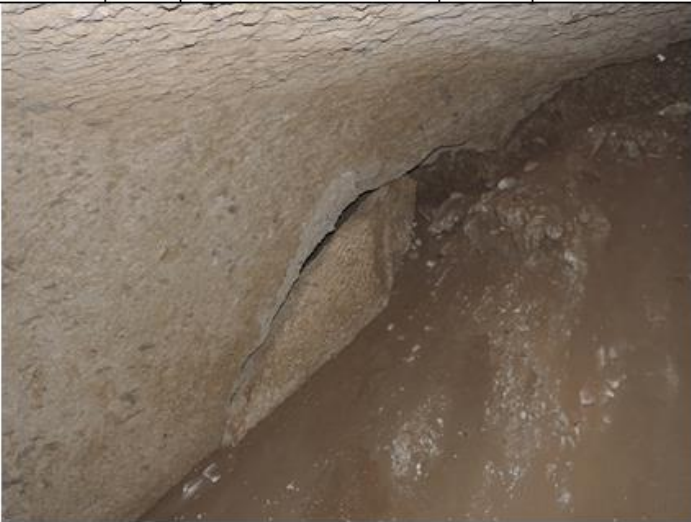
Nell'ambiente A3 non sono presenti muri. Riguardo i dissesti, invece è da segnalare un blocco staccato dalla parete e parzialmente mobilizzato, di circa 0,5 mc di volume, indicato in planimetria con il numero 5 e visibile nella scheda seguente:

| 5 – blocco isolato | | | | | | | |
|---|---|---|---|---|---|---|---|
| Isolato | X | Presente | X | Pareti | X | Litoide | X |
| Esteso | | Assente | | Calotta | | Sciolto | |

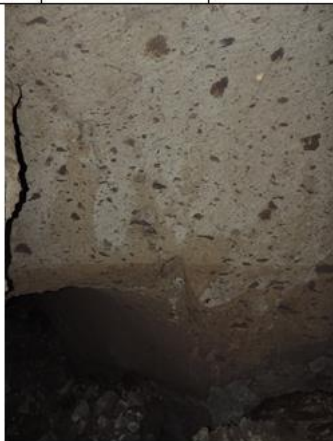
| C4 – F14 | | | | | | |

| C4 – F14 | | | | | | |
|---|---|---|---|---|---|---|
| Terminazioni | Rugosità (scala <u>barton</u> ) | | | Forma | Riempimento | Acqua |
| discontinuità | 12-14 | | | ondulata | assente | assente |

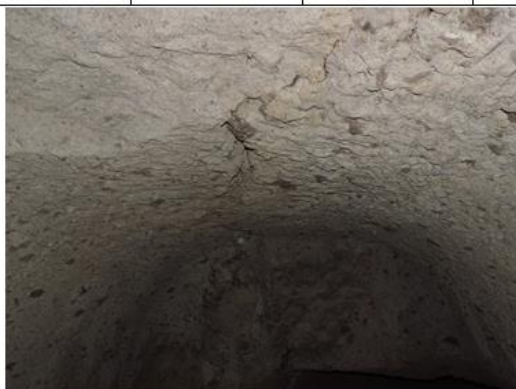
| Fratture e lesioni rilevate in cavità | | | | | | |
|---|---|---|---|---|---|---|
| C4 – F15 | | | | | | |

| Fratture e lesioni rilevate in cavità | | | | | | |
|---|---|---|---|---|---|---|
| Terminazioni | Rugosità (scala <u>barton</u> ) | | Forma | | Riempimento | Acqua |
| discontinuità | 12-14 | | ondulata | | assente | assente |

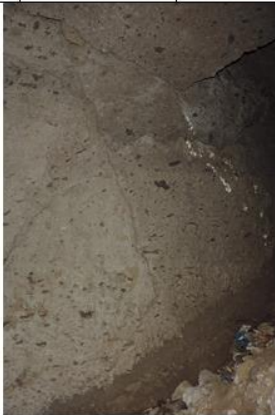
| Fratture e lesioni rilevate in cavità | | | | | | |
|---|---|---|---|---|---|---|
| C4 – F17 | | | | | | |

| Fratture e lesioni rilevate in cavità | | | | | | |
|---|---|---|---|---|---|---|
| Terminazioni | Rugosità (scala <u>barton</u> ) | | Forma | | Riempimento | Acqua |
| discontinuità | 12-14 | | ondulata | | assente | assente |

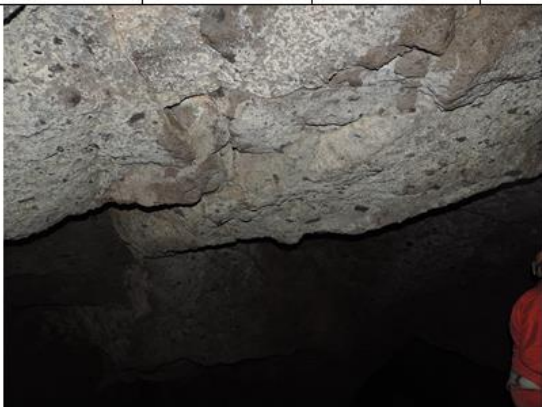
| Fratture e lesioni rilevate in cavità | | | | | | |
|---|---|---|---|---|---|---|
| C4 – F20 | | | | | | |

| Fratture e lesioni rilevate in cavità | | | | | | |
|---|---|---|---|---|---|---|
| Terminazioni | Rugosità (scala <u>barton</u> ) | | Forma | | Riempimento | Acqua |
| discontinuità | 12-14 | | ondulata | | assente | assente |

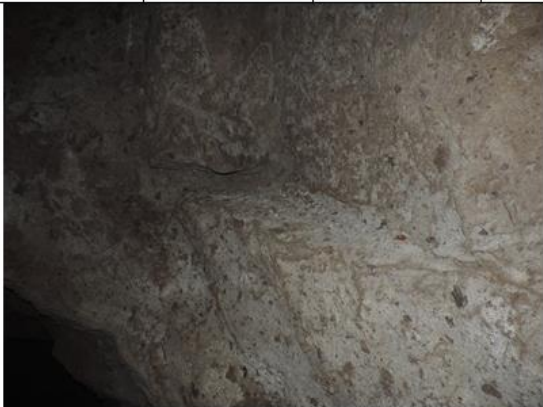
| Fratture e lesioni rilevate in cavità | | | | | | |
|---|---|---|---|---|---|---|
| C4 – F22 | | | | | | |

| Fratture e lesioni rilevate in cavità | | | | | | |
|---|---|---|---|---|---|---|
| Terminazioni | Rugosità (scala barton) | | Forma | | Riempimento | Acqua |
| discontinuità | 10-12 | | planare | | assente | assente |

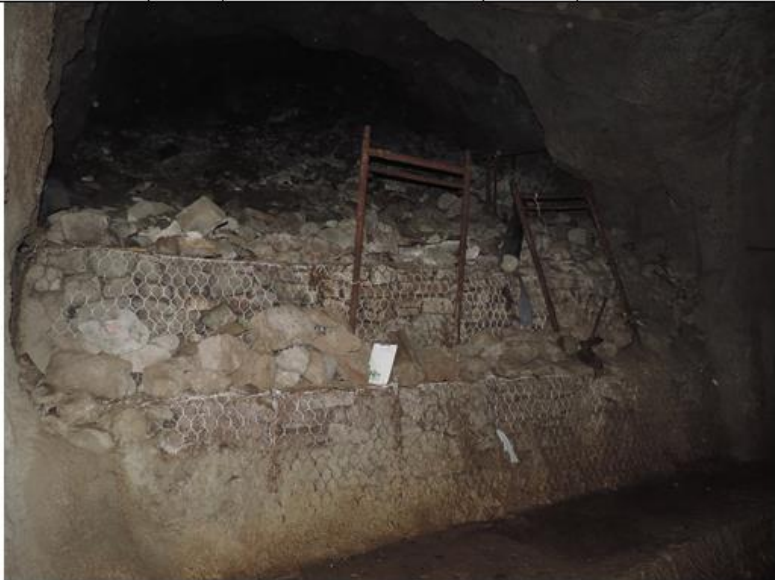
| 7 - zona di dissesto con distacchi di roccia tufacea in calotta | | | | | | | |

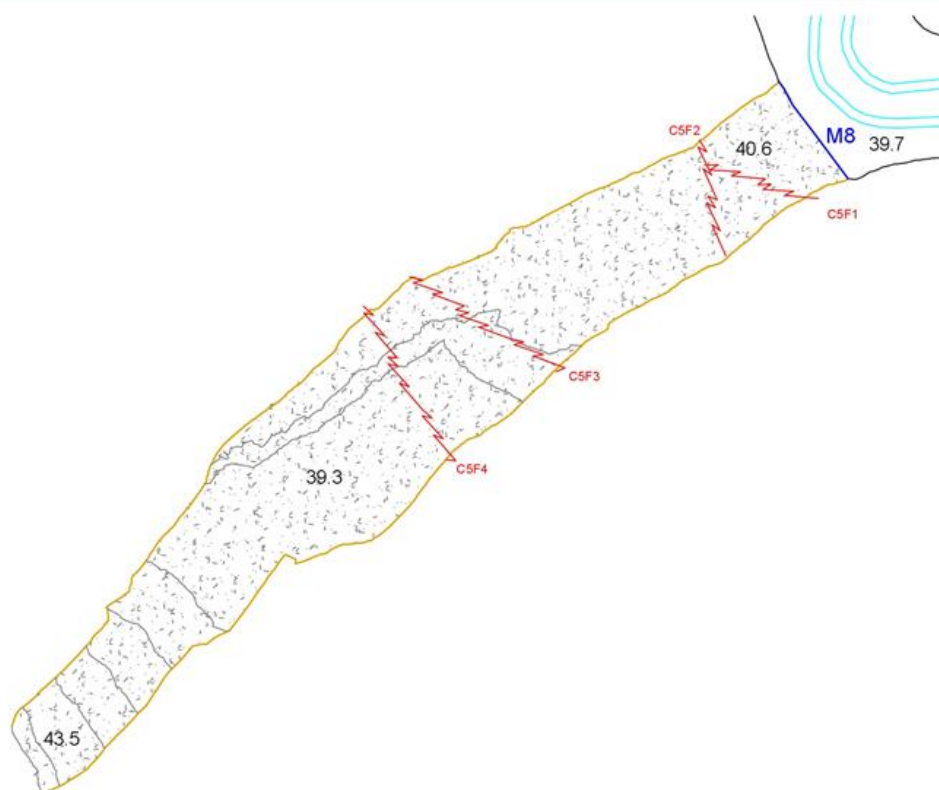
### Stralcio planimetria

Il quadro fessurativo significativo non è particolarmente critico, ad eccezione di una frattura beante e non si segnalano dissesti. In generale la cavità C5 si trova in uno stato di conservazione mediocre ed anche la staticità può considerarsi tale.
