Realizzazione del Nuovo Ospedale Unico della Penisola  
Sorrentina e della Costiera Amalfitana in via Mariano  
Lauro 28, Comune di Sant'Agnello (NA)  
CUP : D13D19000310003

PROGETTO ESECUTIVO

RELAZIONE RILIEVO GEOMECCANICO DELLE CAVITA'

**SORR21009 003 ET 1**

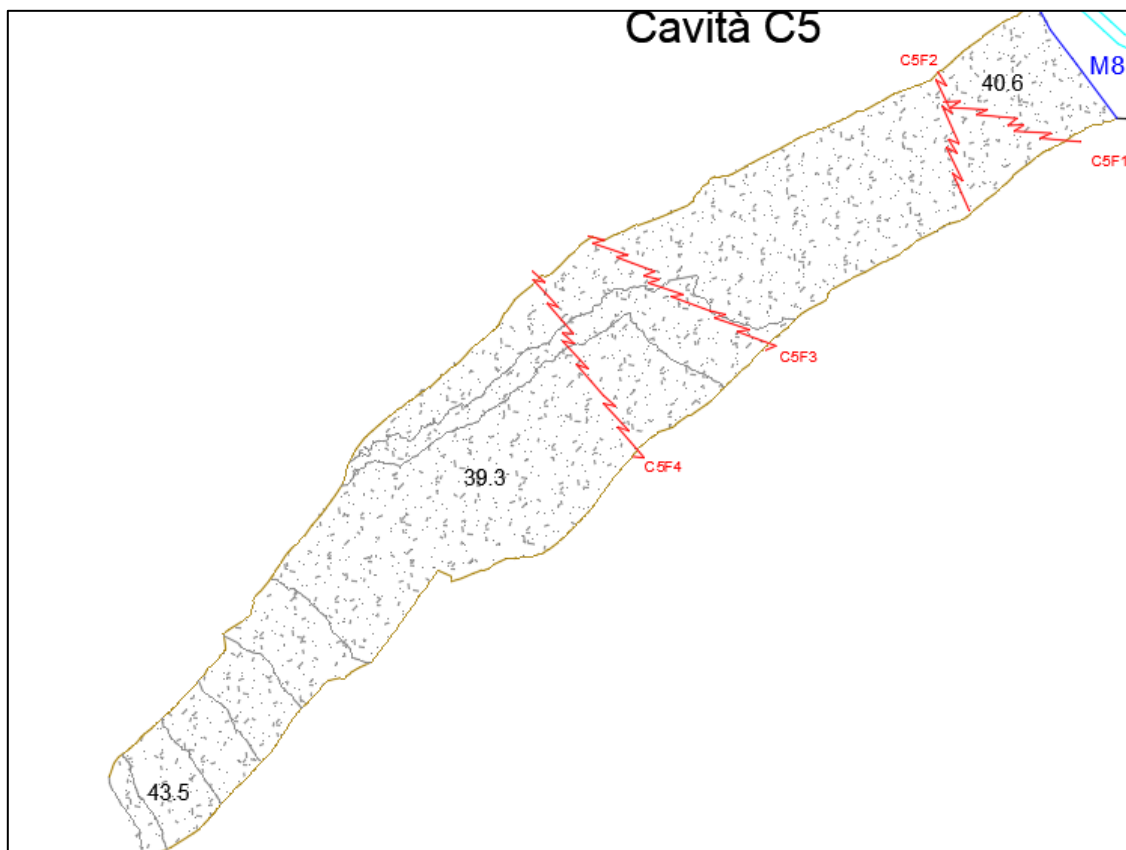
**Fig.17: Fratture della Cavità C5.**

Nella cavità C5 sono state rilevate quattro fratture principali che si sviluppano prevalentemente sotto la volta e lungo le pareti laterali della cavità. Da segnalare la frattura C5-F4 che taglia la volta e le pareti, lungo le quali si presenta con un'apertura beante di circa 90 mm. Le fratture rilevate sono descritte nelle schede seguenti:

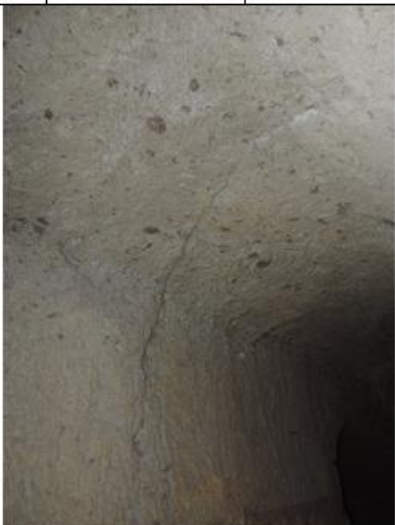
| C5 – F2 | | | | | | |

| C5 – F2 | | | | | | |
|---|---|---|---|---|---|---|
| non visibili | 12-14 | | ondulata | | assente | assente |
